WIADOMOŚCI
KONSERWATORSKIE
JOURNAL OF HERITAGE CONSERVATION

77/2024

doi: 10.48234/WK77TORUN

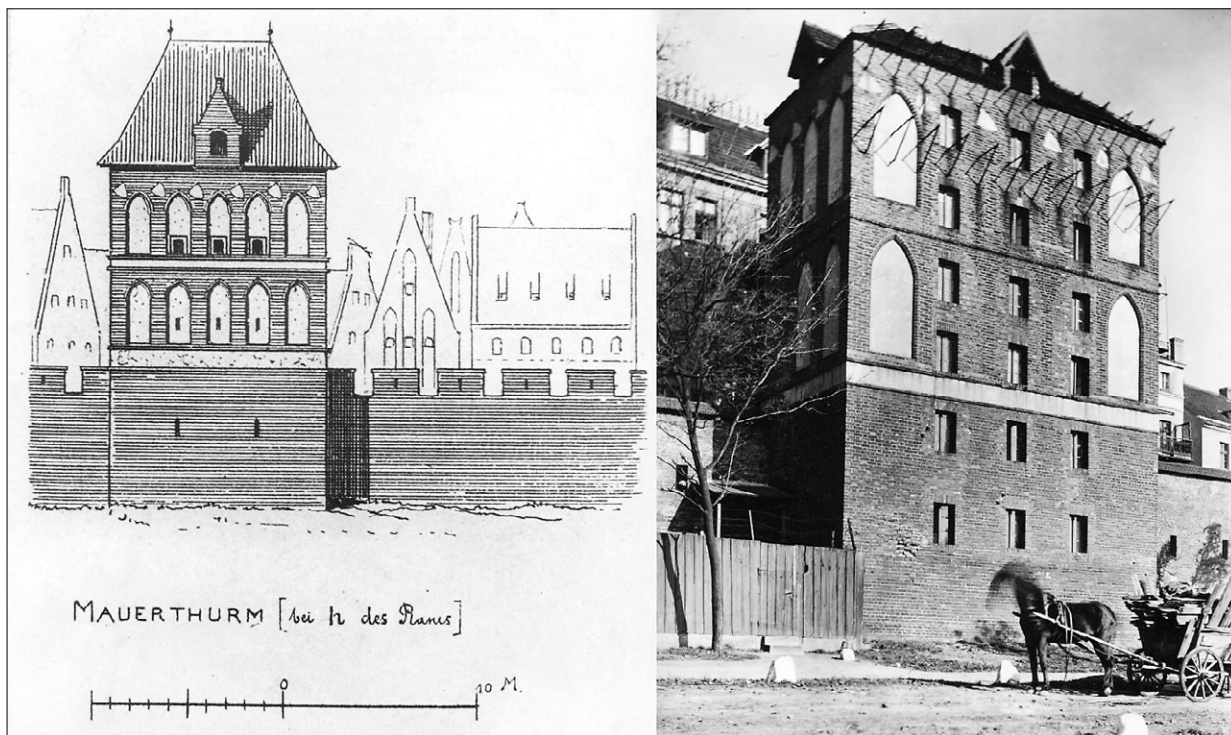
Ryc. 10. A – baszta według rekonstrukcji Otto Steinbrechta z 1885 r., B – zdjęcie baszty z okresu 20-lecia międzywojennego po przekształceniu wnętrza na mieszkania [Steinbrecht 1885; Instytut Sztuki PAN, sygn. 2634].

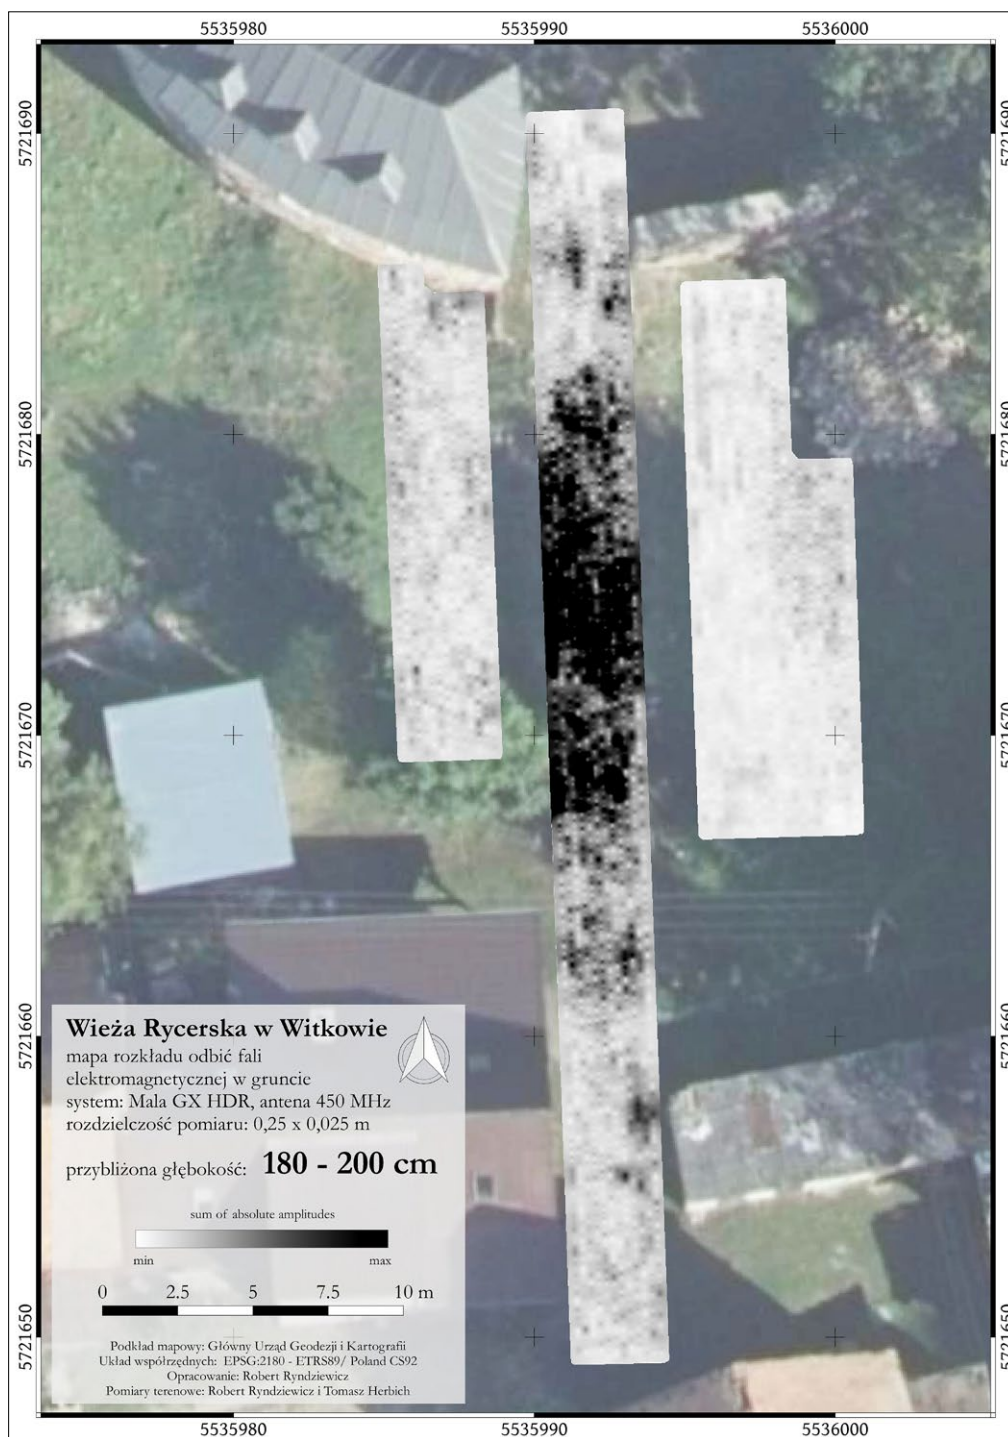
Ryc. 10. Zamek w Witkowie, wyniki badań georadarowych grobli wodącej do założenia w 2022 r. (oprac. R. Ryndziejewicz).

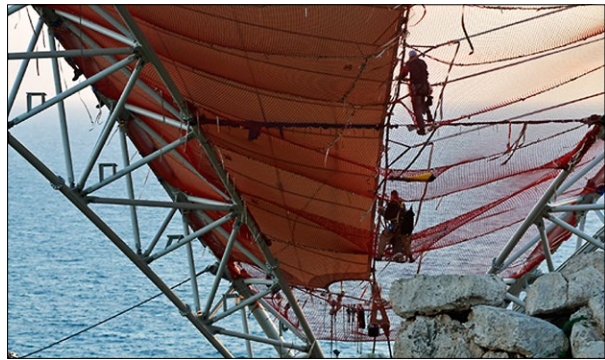
Ryc. 1. Osłona archeologiczna w Hagar Qim (proj. biuro FormTL, fot. M. Ansaloni): a. widok; b. montaż, c. stelaż w trakcie montażu.

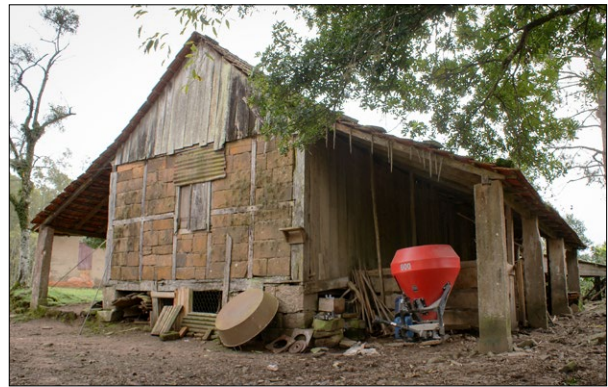
Ryc. 10. Pola drewnianej konstrukcji szkieletowej wypełnione blokami piaskowca, Linha das Pedras, gm. Agudo (2015).

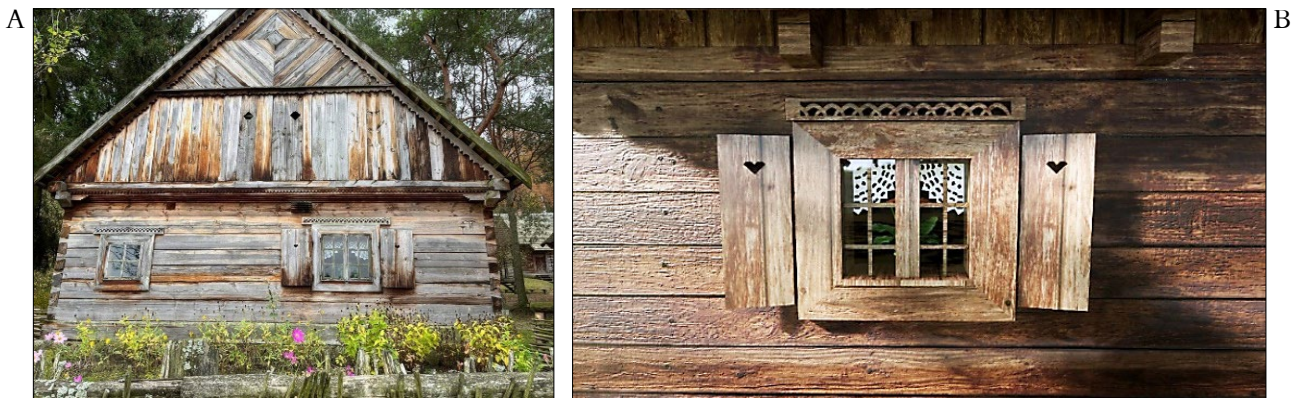
Ryc. 4. A – zdjęcie z wizji terenowej z widocznym oknem, B – okno, detal D w modelu HBIM.
